RAPPORT D'ENQUÊTE FERROVIAIRE
R02C0054

DÉRAILLEMENT EN VOIE PRINCIPALE

DU TRAIN 771-23

AU POINT MILLIAIRE 36,6 DE LA SUBDIVISION RED DEER

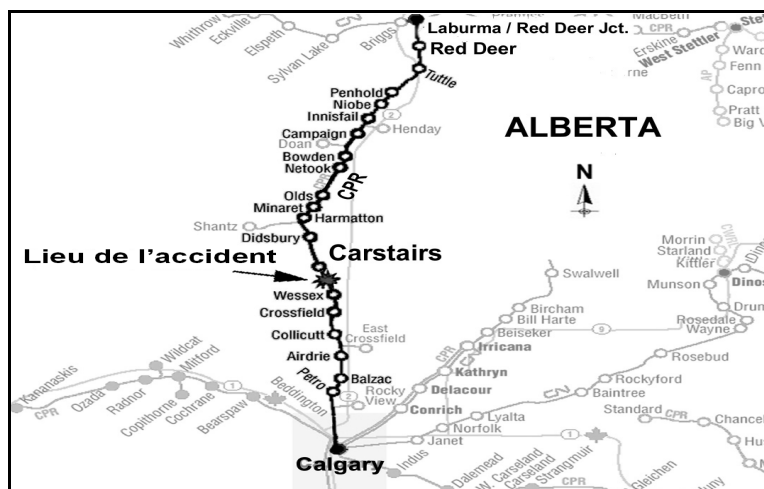
Figure 1. Lieu de l'accident

À 17 h 22, un freinage d'urgence provenant de la conduite générale se déclenche pendant que le train passe au point milliaire 36,6 de la subdivision Red Deer. Il semble que la voie s'est soulevée puis s'est écartée sous le milieu du train et des wagons ont déraillé par la suite. Après avoir pris les mesures d'urgence nécessaires, l'équipe constate que 15 wagons-citernes, du 50^e wagon au 64^e wagon à partir de l'avant du train, ont déraillé.

La voie ferrée a été détruite sur une distance d'environ 440 pieds. Le passage à niveau public et 14 des wagons-citernes déraillés ont aussi été détruits. Personne n'a été blessé.
